COMUNE
DI SCANDICCI

**PROGETTO di
FATTIBILITA' TECNICO-ECONOMICA**

LAVORI DI RIPRISTINO DI MURI DI SOSTEGNO E TERRAPIENI STRADALI

RELAZIONE GENERALE

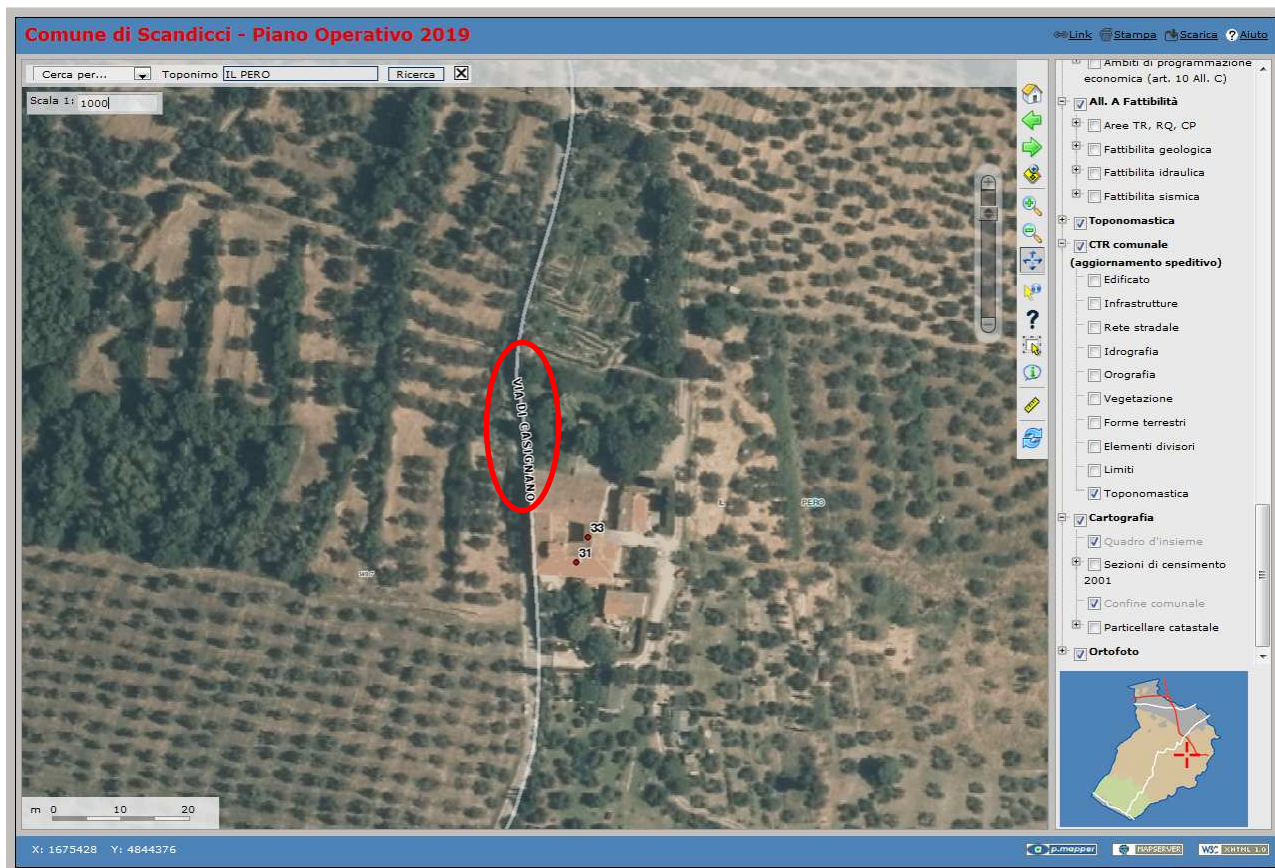
1. VIA DI CASIGNANO, Loc. Il Pero

Il crollo, generatosi nel novembre 2021, interessa una porzione del paramento murario di contenimento stradale per un tratto di ca. m 4.00 ed al momento non interessa direttamente la carreggiata stradale.

Il manufatto interessato è costituito da un muro in pietra di spessore di ca. cm 30, con altezza fuori terra rispetto al sottostante piano di campagna di ca. m 2.00. Il muro è completato da un parapetto, sempre in pietra di ca. cm 90 con finitura di testa in laterizio posato a coltello.

A seguito di sopralluogo è stato riscontrato un complessivo stato di degrado a carico di buona parte del muro di contenimento e del contiguo parapetto, il tutto per uno sviluppo

complessivo di ca. m 15.00. Oltre alla porzione che ha ceduto infatti, alcune parti ancora in essere risultano sostanzialmente sostenute dalla vegetazione presente nella parte di valle.

E' da evidenziare che nel tratto stradale immediatamente a monte del cedimento è presente una chiavica stradale che, se ostruita (ed oggettivamente non se individua il recapito di uscita a valle della strada) potrebbe essere una concausa del crollo avvenuto.

Si prevede il rifacimento del muro di sostegno per la porzione indicata mediante la fornitura e posa in opera di blocchi modulari in calcestruzzo prefabbricato da rivestire con il pietrame a faccia vista recuperato in loco, da integrare, se mancante, con materiale della stessa tipologia.

I blocchi utilizzati lavorano per gravità e saranno posati a secco su un'ideale fondazione realizzata con materiale arido; sono muniti di appositi incastri e cavità in modo da consentire l'autobloccaggio tra gli elementi stessi ed il regolare deflusso delle acque provenienti dal terrapieno.

Verrà indagato sull'effettivo funzionamento della su citata chiavica stradale liberando lo scolo di valle riattivandone l'uso. In caso di necessità se ne realizzerà la sostituzione.

- la propedeutica rimozione di arbusti, alberature e vegetazione varia presente e demolizione del muro esistente;
- la ricostruzione del parapetto in corrispondenza del nuovo muro, in analogia a quello esistente, da realizzarsi sempre con il pietrame a faccia vista su entrambi i paramenti e finitura con cimasa in laterizio a coltello;
- l'esecuzione di adeguati drenaggi per il regolare deflusso delle acque provenienti da monte;
- la ricostituzione della banchina stradale in corrispondenza del nuovo manufatto con opportuno convogliamento del deflusso delle acque meteoriche;
- la stesa del tappeto d'usura in conglomerato bituminoso per tutta la larghezza della carreggiata in corrispondenza del nuovo muro.

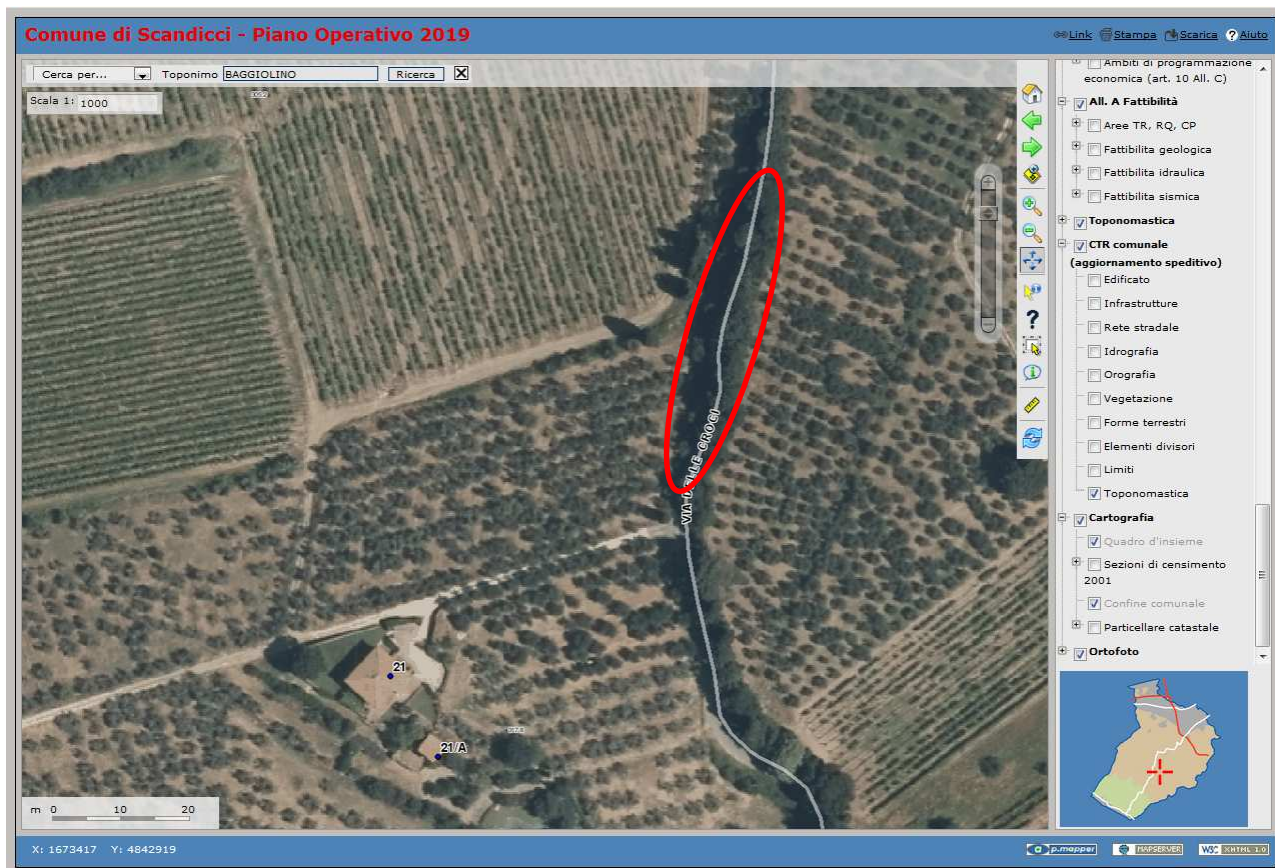
2. VIA DELLE CROCI, Loc. Baggiolino

In questo caso siamo in presenza di un semplice terrapieno che digrada verso i terreni circostanti.

La massicciata risulta erosa dal naturale dilavamento meteorico che ha però ormai asportato la banchina stradale e sta cominciando ad intaccare il manto bitumato, creando un brusco e pericoloso dislivello al margine stradale. Stante l'esigua larghezza della carreggiata, la quasi totale carenza di banchina risulta un oggettivo elemento di pericolosità da sanare prontamente.

Il dilavamento interessa in maniera più o meno marcata una porzione del terrapieno di ca. m 120.00 di lunghezza. Il dislivello della scarpata tra la strada e il piano di campagna sottostante si attesta mediamente intorno ai m 2.00.

In fase di sopralluogo è stata individuata la presenza di una chiavica stradale della quale non è individuabile il recapito di monte, mentre il recapito di valle risulta evidente e libero. La carenza di deflusso genera inevitabili allagamenti sulla viabilità.

In questo caso si prevede un intervento di ricostituzione della massicciata stradale integrata, a tratti, dalla posa di gabbionate nelle porzioni intermedie tra gli ulivi posizionati alla base della scarpata esistente.

- per ca. m 40.00 intervento di risagomatura in terra operando per strati di adeguata granulometria e idoneamente compattati al fine di ricostituire il profilo di scarpata con pendenza opportuna. In questo tratto, stante la presenza di massi localizzati più o meno al piede della scarpata, è previsto un modesto utilizzo di gabbionate da posizionare al piede.

- per ca. m 15.00 intervento di posizionamento di gabbionata continua al piede della massicciata e risagomatura in terra.
- per ulteriori m 15.00 ricostituzione della massicciate in terra operando per strati di adeguata granulometria e idoneamente compattati al fine di ricostituire il profilo di scarpata con pendenza opportuna. In questo tratto dovrà essere verificato e ripristinato il funzionamento delle chiavica stradale, se del caso ricostituendole ex novo.

- per ca. m 50.00 (fino al bivio per il nc 21 di via delle Croci) ricostituzione della scarpata con inserimento di gabbionate al piede della stessa nelle porzioni intermedie tra gli ulivi esistenti alla base della scarpata.

Funzionalmente al consolidamento superficiale della ricostruita massicciata, nonché per un migliore inserimento paesaggistico, si prevede l'inerbimento dello strato in vista con specifiche e vocate essenze.

E' da prevedersi inoltre la riasfaltatura del tratto di viabilità (considerevolmente fessurata) e la ricostituzione delle banchine stradali con misto stabilizzato. su tutto il tratto.

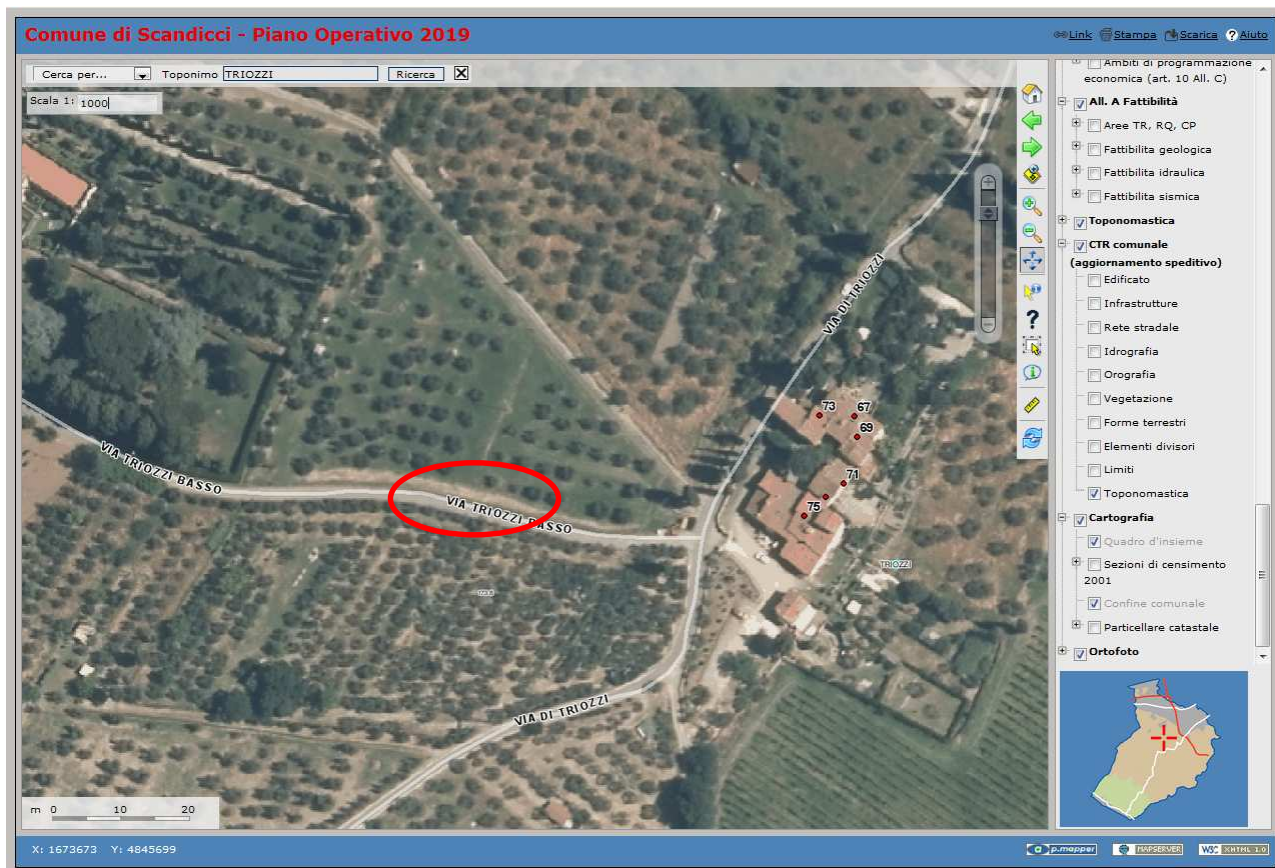
3. VIA DI TRIOZZI BASSO, Loc. Triozzi

In questo caso siamo in presenza di un semplice terrapieno costipato. Il dissesto è evidenziato da tempo (tant'è che il tratto è segnalato e transennato).

Il terrapieno risulta oggetto di massiccio dilavamento, probabilmente dovuto all'ostruzione della chiavica stradale che, non recapitando adeguatamente, sversa direttamente sulla strada asfaltata fino a ritrovare uno scolo naturale che incide direttamente sul terrapieno.

Il dilavamento interessa una porzione del terrapieno di ca. m 30.00 di lunghezza e puntualmente intacca la banchina stradale fino al margine esterno della carreggiata.

Si prevede un semplice intervento di ricostituzione della massicciata stradale in terra operando per strati di adeguata granulometria e idoneamente compattati, ricostituendo il profilo di scarpata con pendenza opportuna. E' comunque rilevante il fatto che il dislivello della scarpata tra la strada e il piano di campagna sottostante è di poco inferiore ai m 3.00.

Propedeuticamente all'esecuzione dei lavori dovrà essere valutata la funzionalità della chiavica stradale e se del caso ripristinata o ricostruita ex novo.

Funzionalmente al consolidamento superficiale della ricostruita massicciata, nonché per un migliore inserimento paesaggistico, si prevede l'inerbimento dello strato in vista con specifiche e vocate essenze.

E' da prevedersi inoltre la riasfaltatura del tratto di viabilità (considerevolmente fessurata) e la ricostituzione della banchina stradale con misto stabilizzato fino all'incrocio con Vai di Triozzi

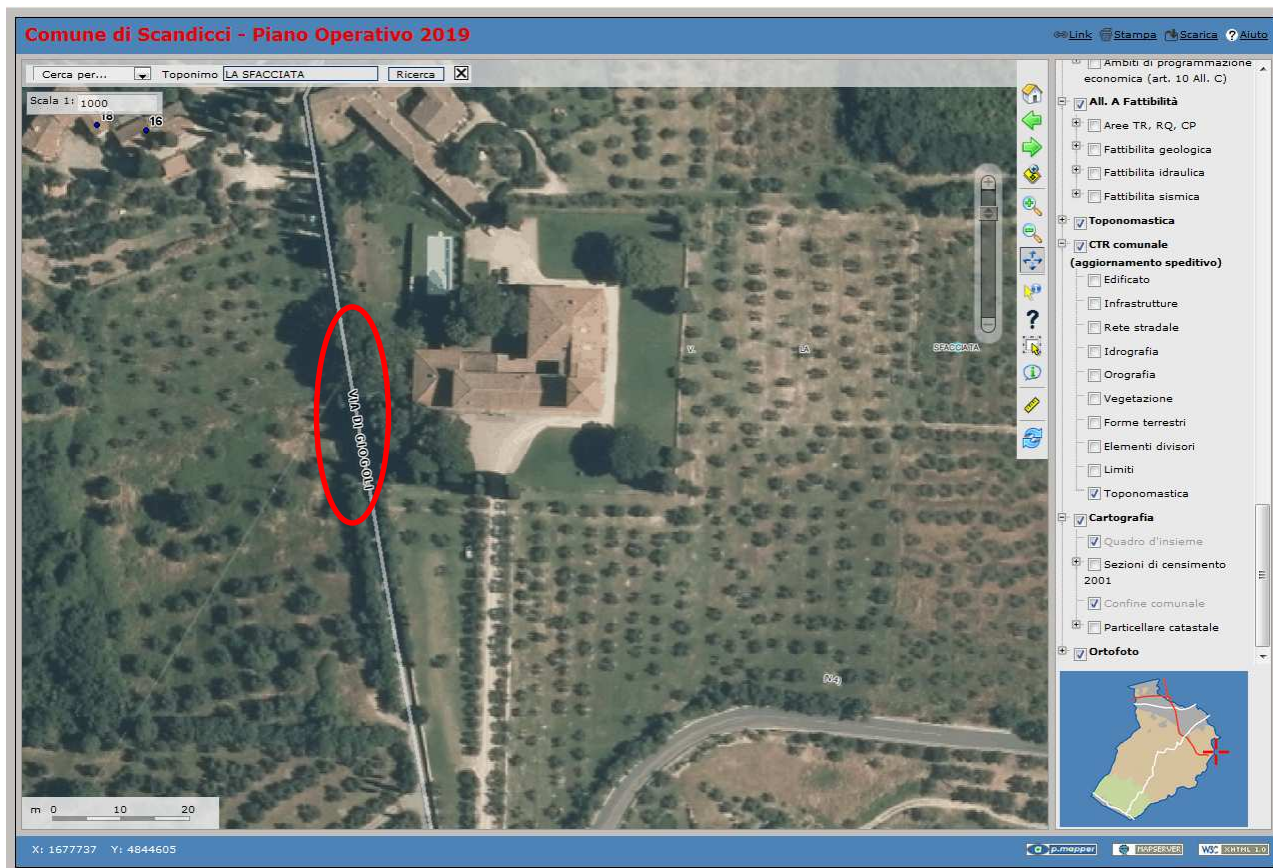
4. VIA DI GIOGOLI_1, Loc. La Sfacciata

Il dissesto a carico del paramento murario del terrapieno è evidenziato da tempo (tant'è che il punto è segnalato e transennato). Il tratto segnalato presenta il crollo del paramento murario di contenimento stradale per un tratto di ca. m 4.00 ed al momento non interessa direttamente la carreggiata stradale.

Il manufatto interessato è costituito da un muro in pietra di spessore di ca. cm 30, con altezza fuori terra rispetto al sottostante piano di campagna di ca. m 2.00. Il muro è privo di parapetto e risulta a filo della banchina stradale.

A seguito di sopralluogo però è stato però riscontrata la presenza di due ulteriori cedimenti del muro di contenimento. Detti ulteriori cedimenti non risultano evidenti dalla carreggiata a causa/grazie alla spessa cortina arborea naturale che ha vegetato al piede

del terrapieno assolvendo, di fatto, alla funzione di parapetto (quantomeno visivo) e soprattutto di "supporto strutturale" del muro.

Alla luce di ciò si ritiene necessario intervenire puntualmente sulle parti ammalorate con risanamenti per uno sviluppo complessivo di ca. m 25.00.

Come per l'intervento su Via di Casignano si prevede il rifacimento del muro con blocchi modulari in calcestruzzo prefabbricato da rivestire con il pietrame a faccia vista.

Unica differenza il parapetto, qui come detto assente, ma che potrebbe essere previsto ex novo per un più proficuo confinamento della carreggiata stradale.

Si prevede inoltre la stesa del tappeto d'usura in conglomerato bituminoso per tutta la larghezza della carreggiata in corrispondenza del tratto di intervento.

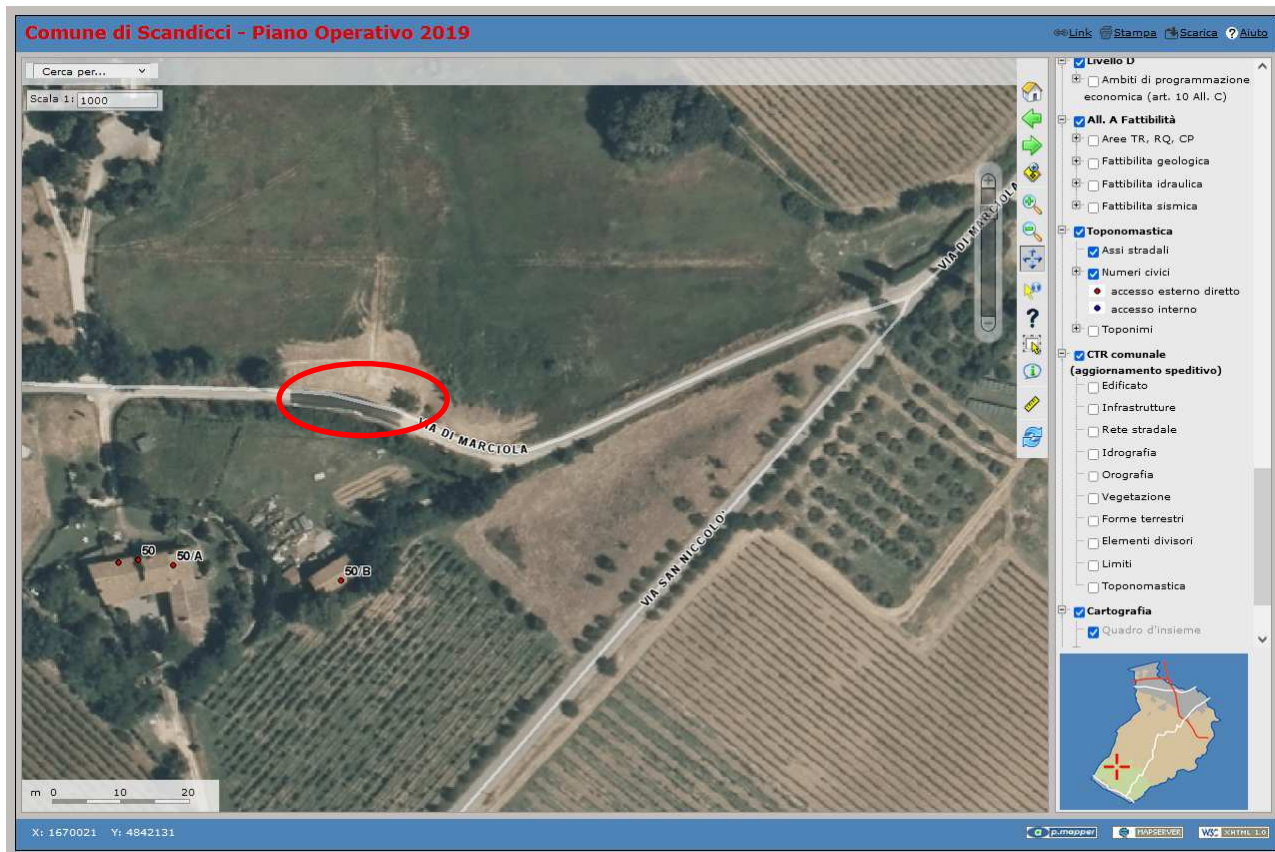
5. VIA DI MARCIOLA, Loc. Cipresseto, pressi Fattoria I Lami

L'area in parola è stata oggetto nel corso dell'anno 2012 di interventi di consolidamento della carreggiata tramite la realizzazione di un filare di micropali in corrispondenza del limite esterno della carreggiata, secondo il progetto definitivo approvato con Del. G.C. n° 142 del 07/07/2011.

Ad oggi, a fronte della idonea tenuta del filare di micropali che mantiene la planarità della carreggiata, si deve constatare lo scivolamento verso valle di tutta la banchina stradale (tant'è che risulta in vista la struttura in c.a. della trave di collegamento dei micropali). La conseguente assenza della banchina, opportunamente segnalata e transennata, pur non generando un pericolo, produce un innegabile disagio alla circolazione comportando un percepito restringimento della carreggiata, tanto più in quanto accompagnata dalla presenza di un chiusino di drenaggio sul lato opposto.

Dalla verifica sulle indagini geotecniche, poste alla base delle valutazioni del progetto del 2012, interfacciate con i riscontri cartografici e ortofotografici, sembra risultare che l'area di scivolamento della massicciata stradale si attesti, con andamento circolare, fino a ca. m. 20 dal margine della carreggiata stradale dell'area interessata. Partendo da questo dato si prevede un intervento di stabilizzazione della massicciata stradale tramite l'inserimento al piede di un doppio filare di gabbionate, sia in pianta che in alzato, per un fronte ad arco di ca. m 40.00, ad una distanza variabile fino a ca. m 20.00 dal margine della carreggiata. Successivamente si opererà la ricostituzione della banchina fino al margine della carreggiata.

Funzionalmente al consolidamento superficiale della ricostruita massicciata, nonché per un migliore inserimento paesaggistico, si prevede l'inerbimento dello strato in vista con specifiche e vocate essenze.

Contestualmente all'esecuzione dei lavori dovranno essere realizzati gli interventi di verifica e ripristino della funzionalità della chiavica stradale presente in loco.

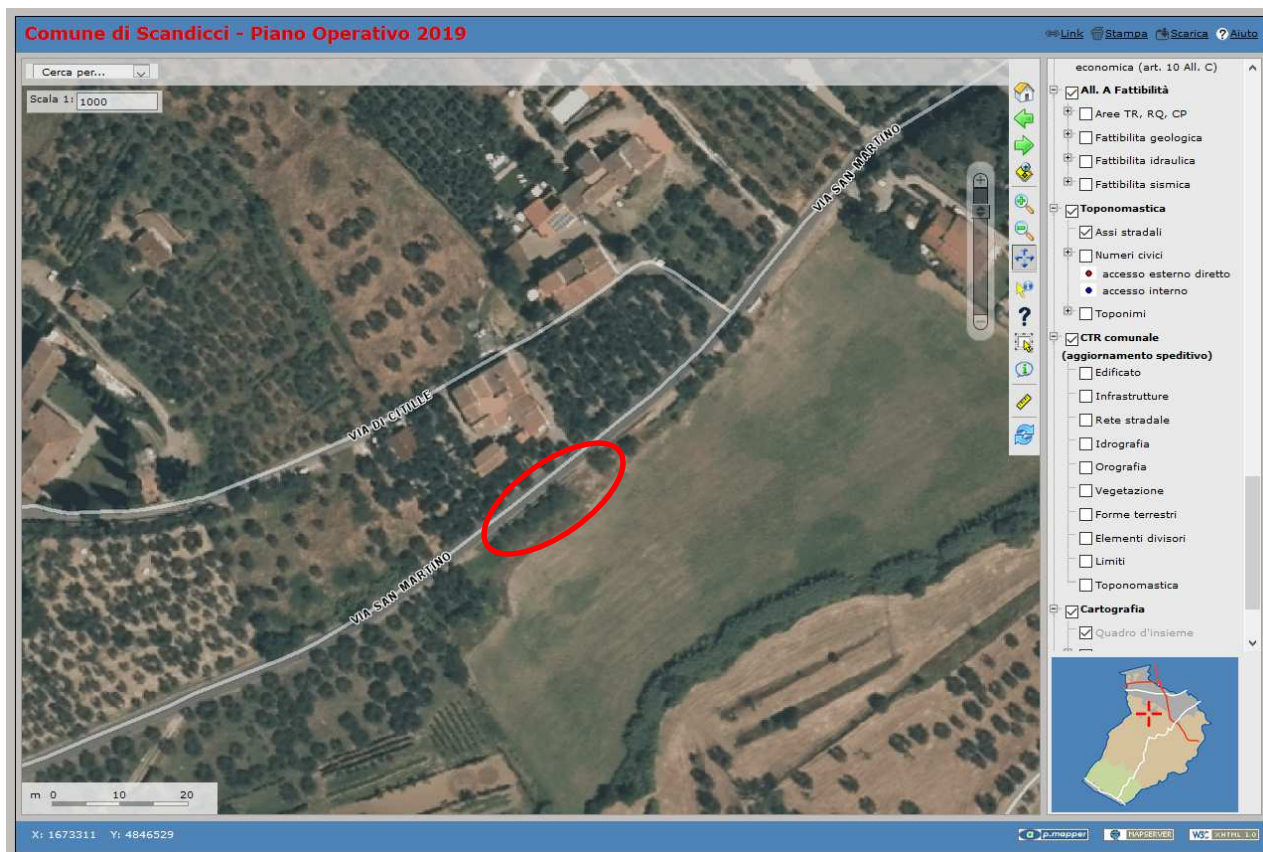
6. VIA SAN MARTINO ALLA PALMA, pressi Loc. Citille

Il dissesto a carico del paramento murario del terrapieno è stato evidenziato recentemente (maggio 2022) nell'ambito delle valutazioni relative alla perizia di contratto applicativo n° 4 dell'Accordo Quadro manutenzione straordinaria strade 2021-2023. Quello che sembrava il semplice ripristino di una piccola porzione di parapetto in pietra ha palesato un grave stato di dissesto a carico di una porzione di ca. m. 10.00 del muro di sostegno stradale. E' stato inoltre evidenziato un grave deterioramento generale di tutto il paramento murario in pietra che presenta in più punti blocchi di pietra in avanzato stato di disgregamento.

Il manufatto interessato è costituito da un muro in pietra di spessore di ca. cm 30, con altezza fuori terra rispetto al sottostante piano di campagna di ca. m 2.50. Il muro è dotato di un parapetto di m. 0.60 con cimasa in cls.

Alla luce di ciò si ritiene necessario intervenire complessivamente su tutto il muro di contenimento stradale per uno sviluppo complessivo di ca. m 25.00.

Come per l'intervento su Via di Casignano si prevede il rifacimento del muro con blocchi modulari in calcestruzzo prefabbricato da rivestire con il pietrame a faccia vista, completando l'intervento con la ricostruzione del parapetto in pietra.

Si prevede inoltre la stesa del tappeto d'usura in conglomerato bituminoso per tutta la larghezza della carreggiata in corrispondenza del tratto di intervento.

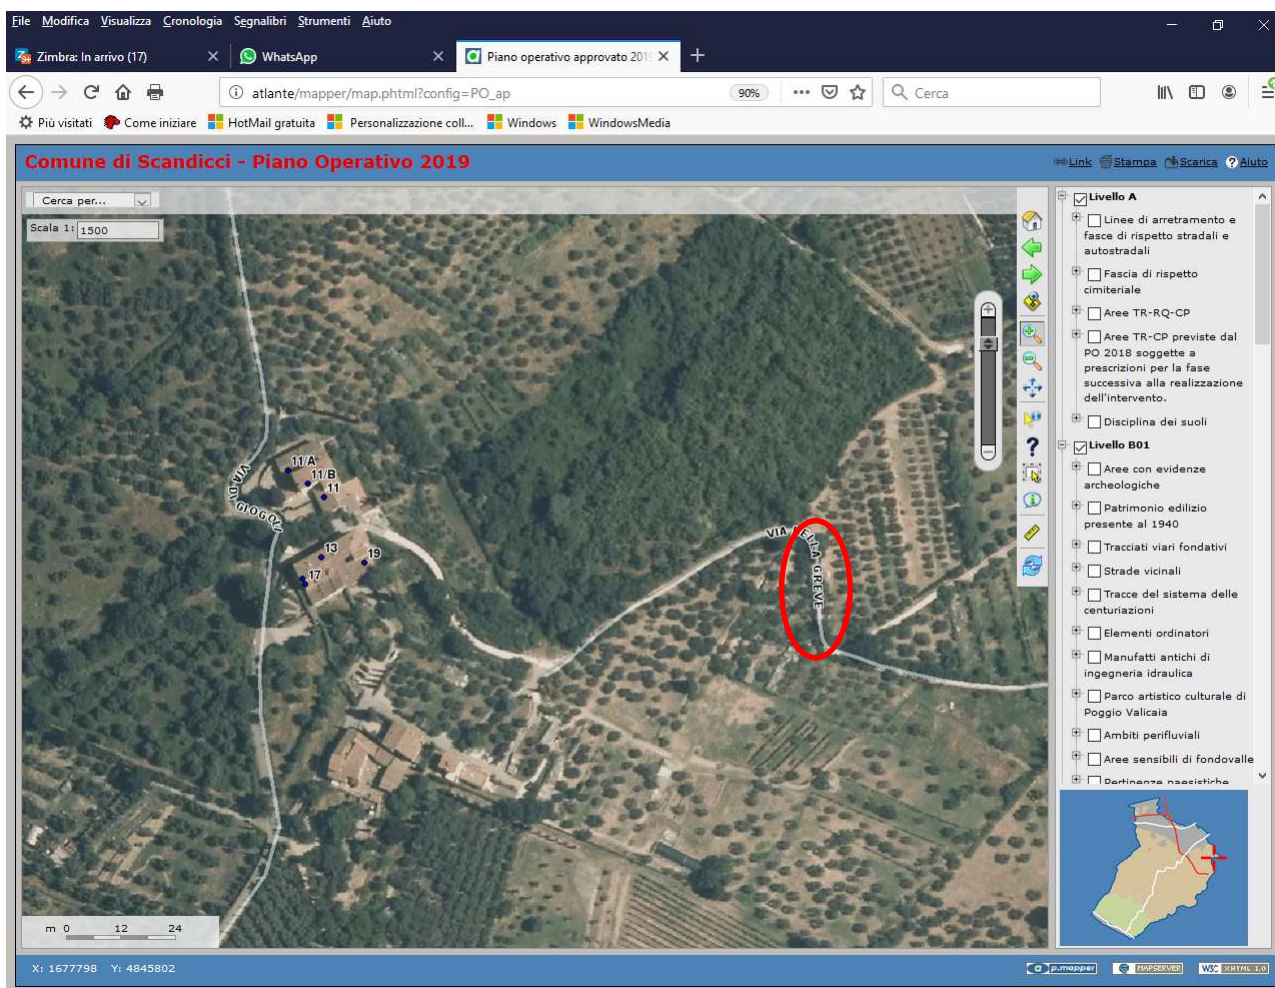
7. VIA DELLA GREVE, pressi Via di Giogoli Loc. I Rossi

La Via della Greve presenta un fondo stradale assai dissestato in terra battuta (integrata con detriti di vario genere); il terrapieno stradale è sorretto da muri in pietra.

I muri di contenimento del terrapieno risultano nel tempo franati in più punti nelle proprietà private di valle, restando sostanzialmente addossati al terrapieno stesso senza

intaccare il piano viabile. Recentemente però un nuovo fenomeno franoso ha intaccato, seppur in maniera al momento minimale, il piano viabile.

La strada in parola risulterebbe utilizzata, oltre che come percorso pedonale, anche come viabilità di accesso ai terreni agricoli contermini e pertanto anche soggetta al transito di mezzi pesanti.

si ipotizza un intervento di stabilizzazione della massicciata stradale tramite l'inserimento al piede di un filare di gabbionate per un fronte di ca. m 40.00 per una altezza di ca. m 2.00. Successivamente si opererà la ricostituzione della banchina fino al margine della carreggiata.

Contestualmente all'esecuzione dei lavori si prevede la risagomatura del piano stradale per un tratto di ca. m 200 con misto stabilizzato.

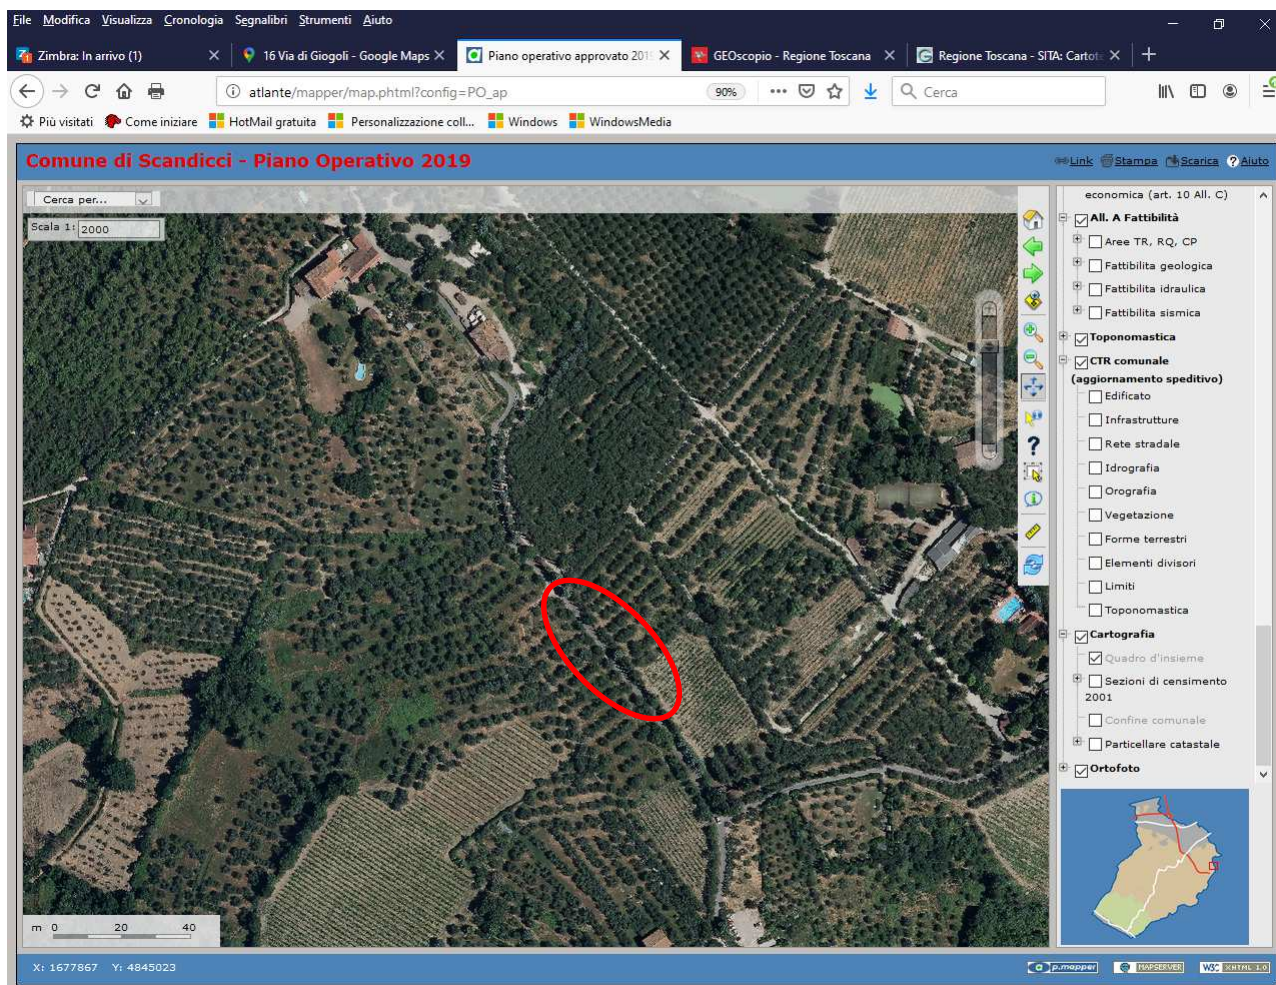
8. VIA DI GIOGOLI_2, Loc. La Pergola

Il dissesto evidenziato insiste su due porzioni della banchina stradale del lato di valle (verso il Comune di Firenze) e sembrerebbe innescato e favorito dal passaggio di animali selvatici.

Il dissesto interessa, per punti, un tratto di ca. m. 100 di carreggiata con paramento di contenimento differenziato in funzione dell'altezza; una prima parte risulta costituita da una massicciata in terra di altezza di poco superiore ai cm 100; una seconda parte con paramento di contenimento verticale in pietra con altezze variabili fino a m 2.50. Detto

paramento sembra evidenziare in più punti elementi di rigonfiamento e di dilavamento della malta di ammorsatura tra le pietre

A bordo strada sono presenti modeste recinzioni di delimitazione che risultano vistosamente scavate al piede.

Stante la diversa configurazione e tipologia dei paramenti di contenimento si ipotizza per il primo tratto l'inserimento al piede di un filare di gabbionate per un fronte di ca. m 50.00 per una altezza di ca. m 1.00.

Nella seconda parte si prevede il consolidamento del muro in pietra tramite palificata-Berlinese da rivestirsi in pietra.

Successivamente si opererà la ricostituzione della banchina fino al margine della carreggiata, nonché la riasfaltatura del tratto interessato all'intervento.
