VIA DELLE CROCI

Manutenzione straordinaria e ripristino massicciata stradale

CONSOLIDAMENTO MASSICCIATA - LOC. BAGGIOLINO RELAZIONE GENERALE e DOCUMENTAZIONE FOTOGRAFICA

Consolidamento massicciata stradale Loc. Baggjolino Relazione e documentazione fotografica

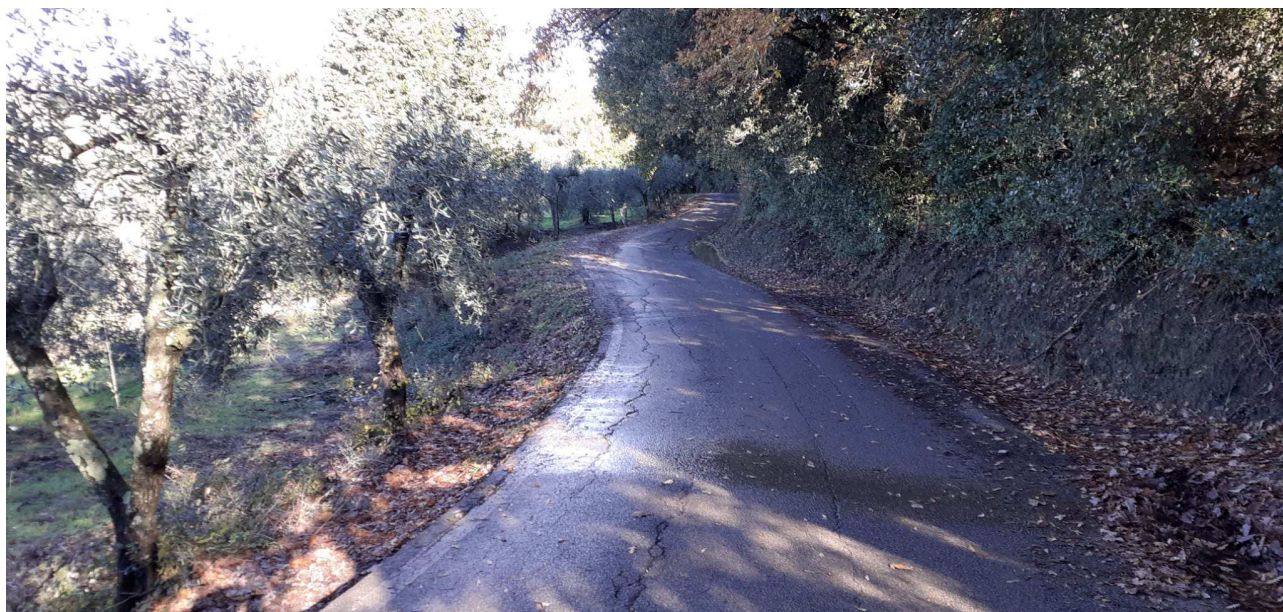
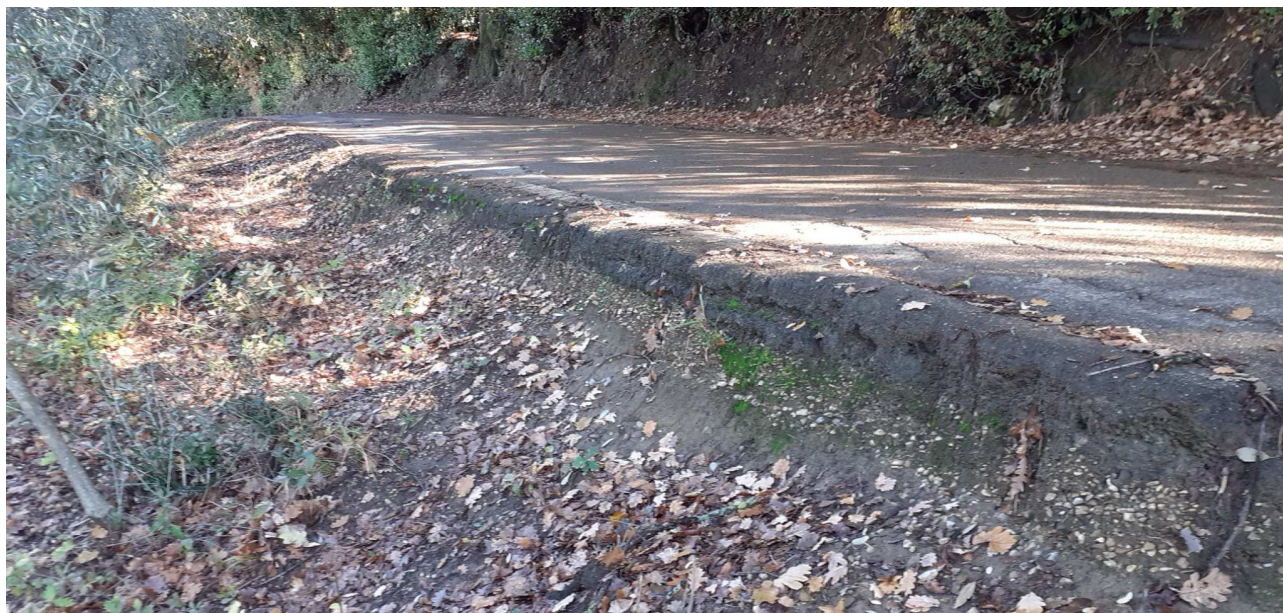
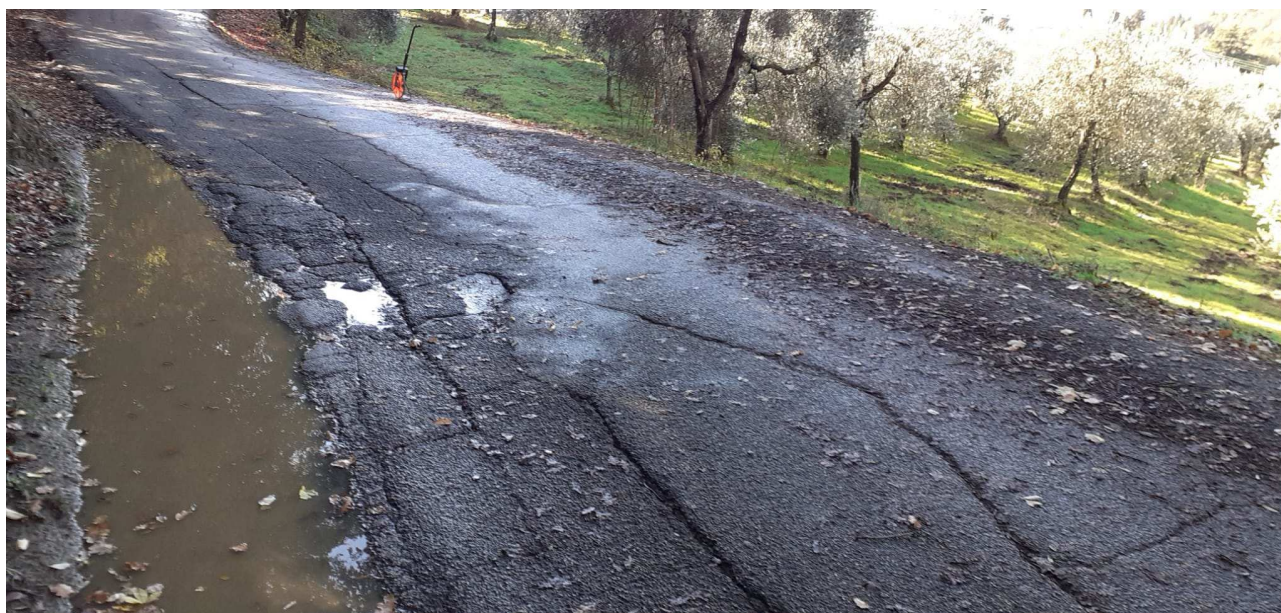
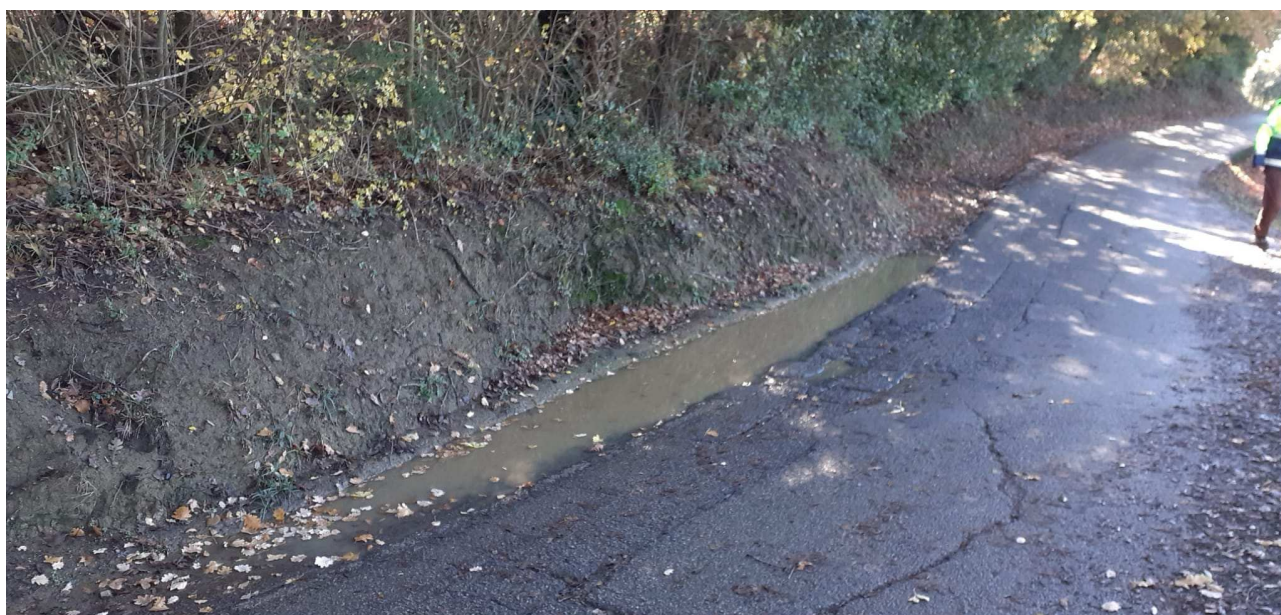
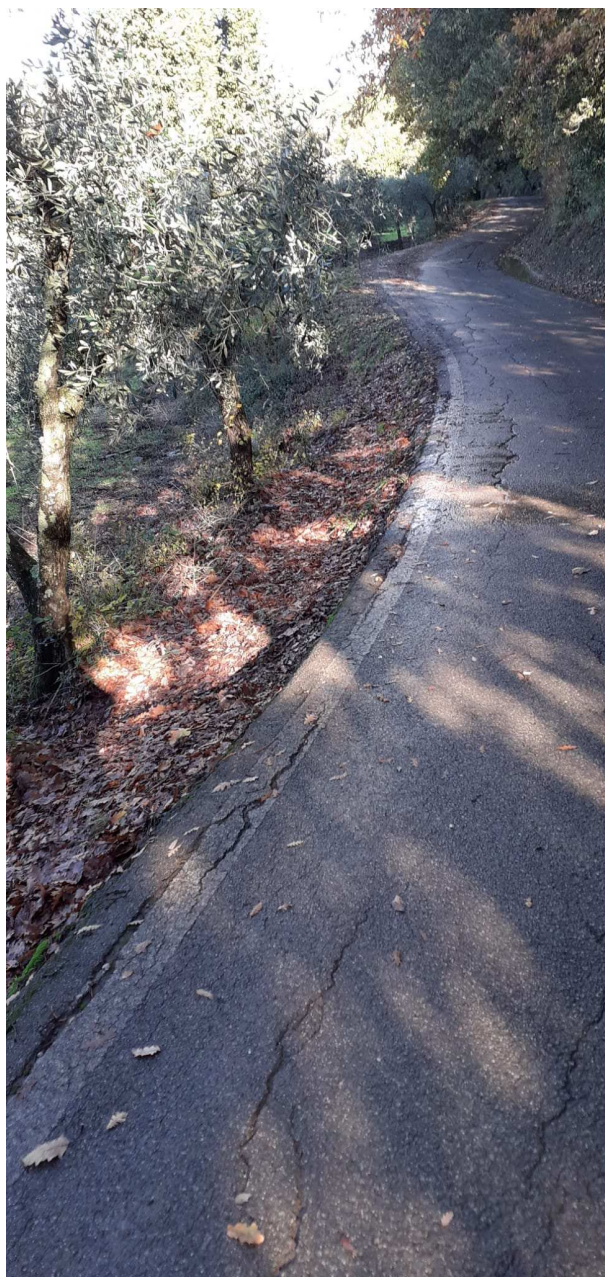
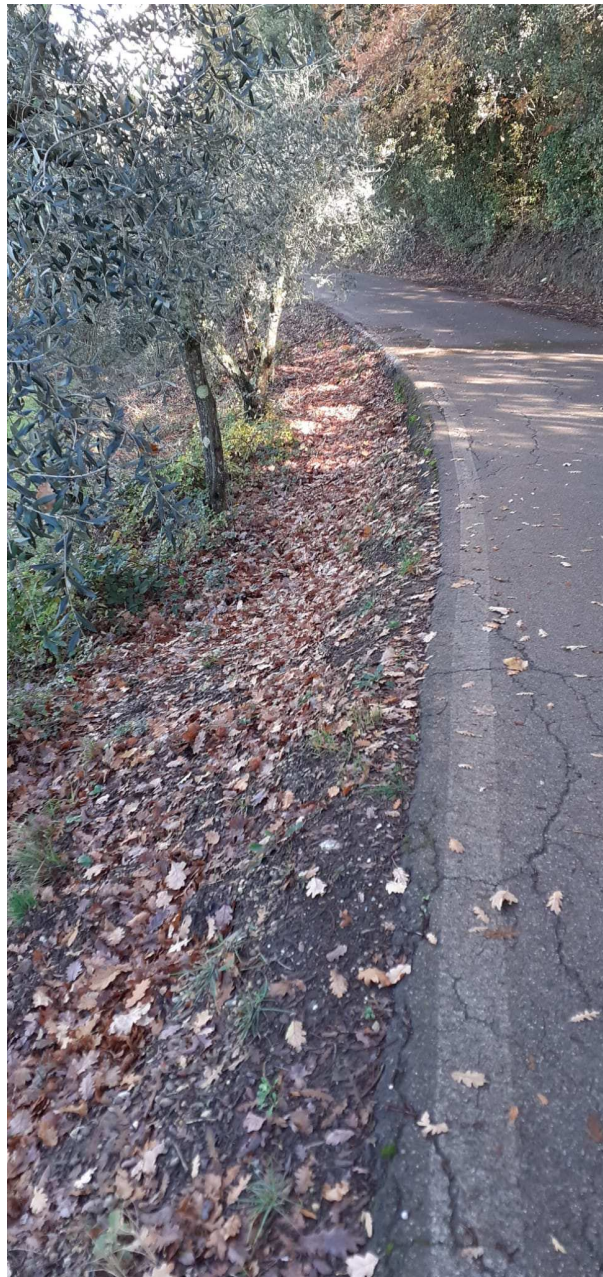
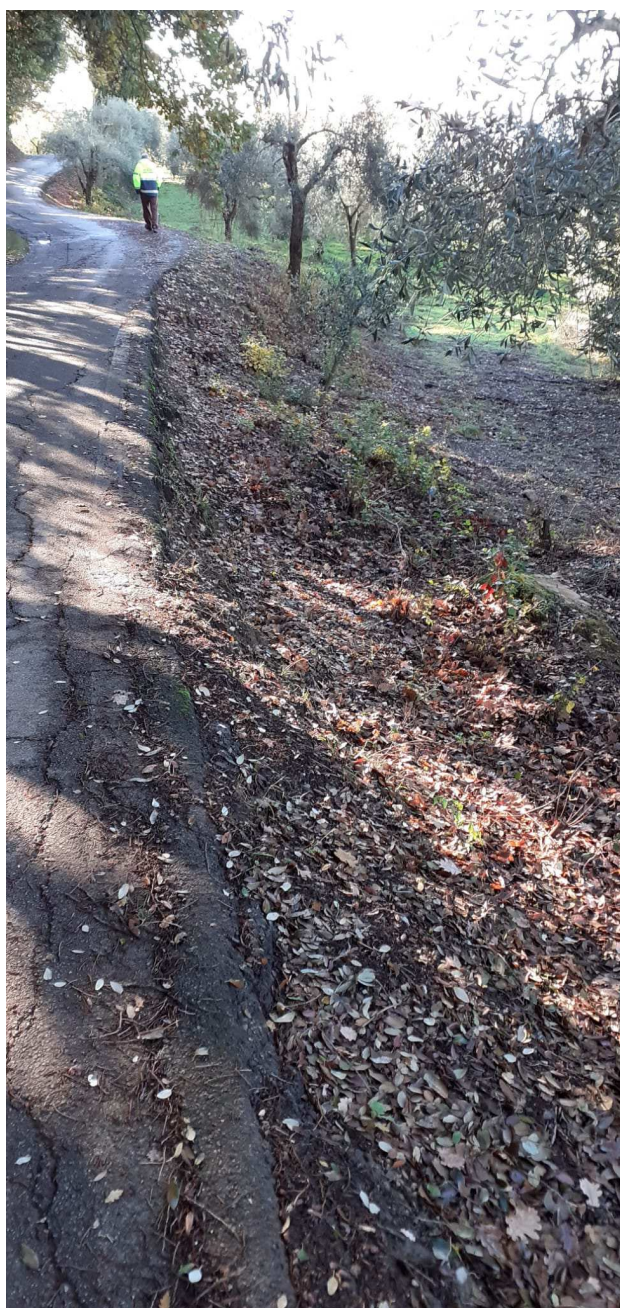
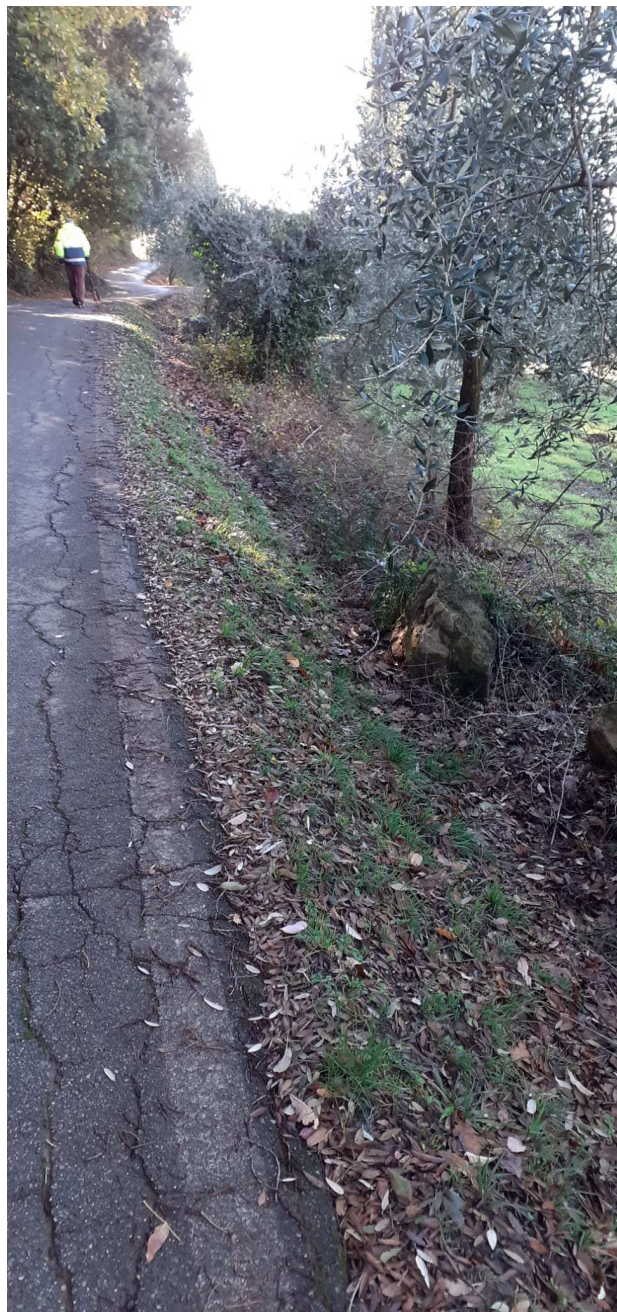
Documentazione fotografica

In questo caso siamo in presenza di un semplice terrapieno che digrada verso i terreni circostanti.

La massicciata risulta erosa dal naturale dilavamento meteorico che ha però ormai asportato la banchina stradale e sta cominciando ad intaccare il manto bitumato, creando

un brusco e pericoloso dislivello al margine stradale. Stante l'esigua larghezza della carreggiata, la quasi totale carenza di banchina risulta un oggettivo elemento di pericolosità da sanare prontamente.

Il dilavamento interessa in maniera più o meno marcata una porzione del terrapieno di ca. m 120.00 di lunghezza. Il dislivello della scarpata tra la strada e il piano di campagna sottostante si attesta mediamente intorno ai m 2.00.

In fase di sopralluogo è stata individuata la presenza di una chiavica stradale della quale non è individuabile il recapito di monte, mentre il recapito di valle risulta evidente e libero. La carenza di deflusso genera inevitabili allagamenti sulla viabilità.

In questo caso si prevede un intervento di ricostituzione della massicciata stradale integrata, a tratti, dalla posa di gabbionate nelle porzioni intermedie tra gli ulivi posizionati alla base della scarpata esistente.

- per ca. m 40.00 intervento di risagomatura in terra operando per strati di adeguata granulometria e idoneamente compattati al fine di ricostituire il profilo di scarpata con pendenza opportuna. In questo tratto, stante la presenza di massi localizzati più o meno al piede della scarpata, è previsto un modesto utilizzo di gabbionate da posizionare al piede.

- per ca. m 15.00 intervento di posizionamento di gabbionata continua al piede della massicciata e risagomatura in terra.

- per ulteriori m 15.00 ricostituzione della massicciate in terra operando per strati di adeguata granulometria e idoneamente compattati al fine di ricostituire il profilo di scarpata con pendenza opportuna. In questo tratto dovrà essere verificato e ripristinato il funzionamento delle chiavica stradale, se del caso ricostituendole ex novo.

- per ca. m 50.00 (fino al bivio per il nc 21 di via delle Croci) ricostituzione della scarpata con inserimento di gabbionate al piede della stessa nelle porzioni intermedie tra gli ulivi esistenti alla base della scarpata.
