VIA DELLE CROCI

Manutenzione straordinaria e ripristino massicciata stradale

CONSOLIDAMENTO MASSICCIATA - LOC. BAGGIOLINO RELAZIONE GENERALE e DOCUMENTAZIONE FOTOGRAFICA

Consolidamento massicciata stradale Loc. Baggjolino Relazione e documentazione fotografica

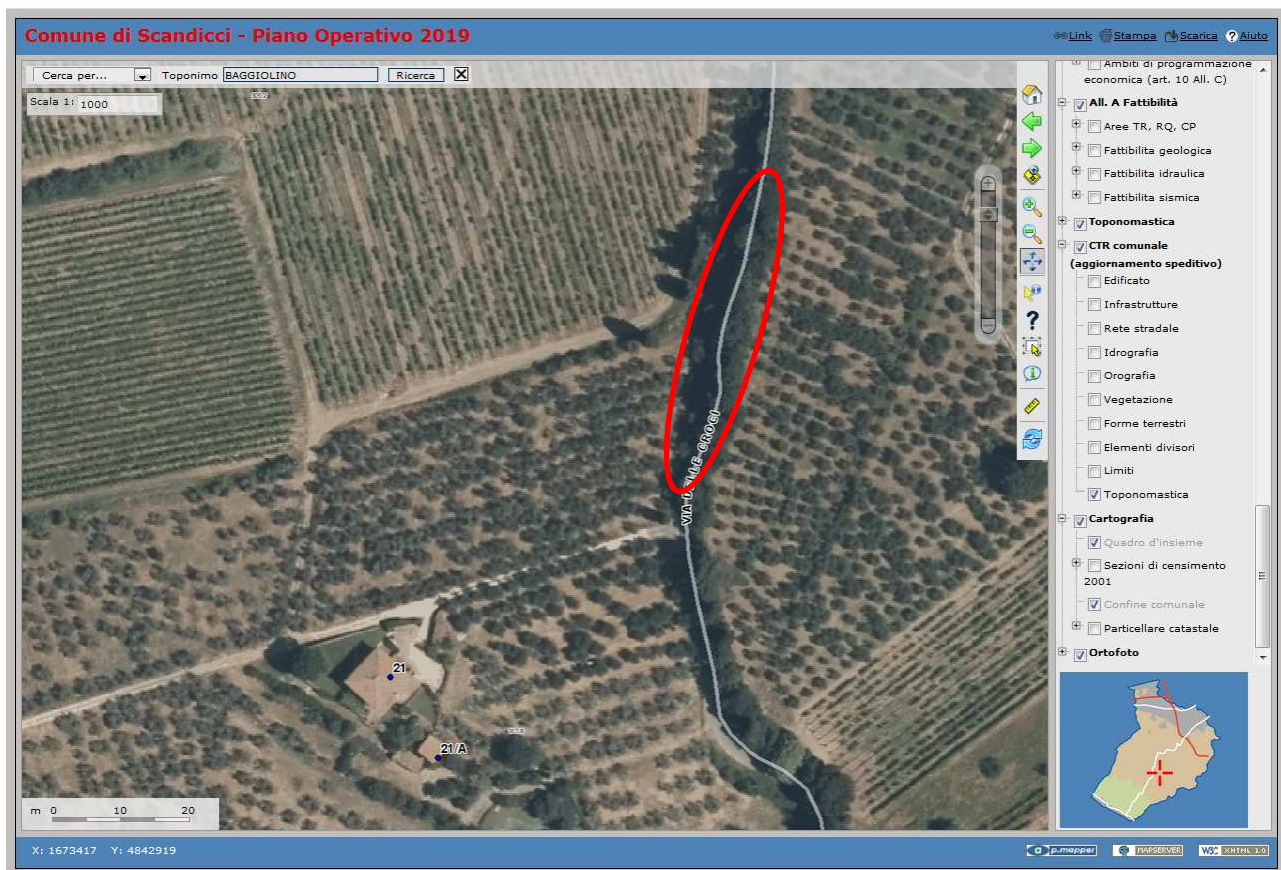
Sul lato destro della carreggiata, procedendo in direzione della Val di Pesa, poco prima della derivazione che porta al nc 21
