## **ALLEGATO 3 - SISTEMI AMBIENTALI GEOLOGICI**

### **1. QUADRO DI RIFERIMENTO AMBIENTALE**

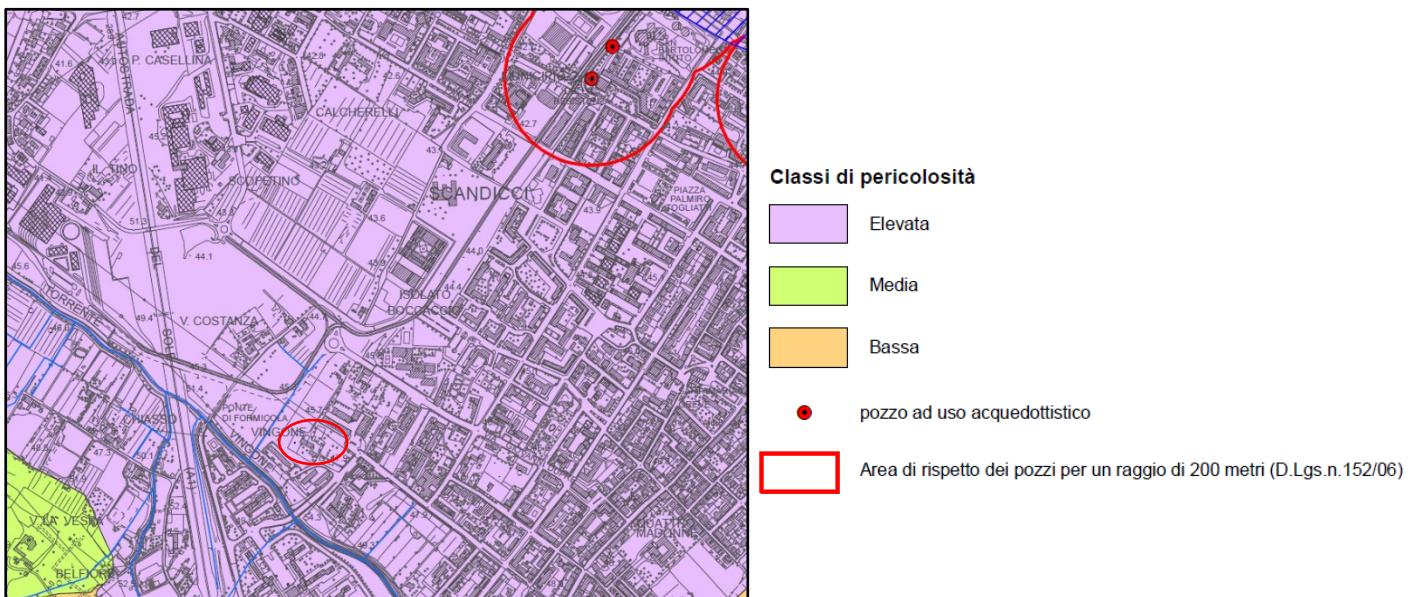
Tav. Fi 14

## **Carta della pericolosità idrogeologica e della salvaguardia degli acquiferi**

**Classe E - Pericolosità idrogeologica elevata:** in tali aree un eventuale inquinante sversato in superficie può contaminare direttamente la falda idrica ed i pozzi di attingimento anche per areali molto estesi.

- a tutela delle opere di captazione ad uso acquedottistico si applicano le disposizioni di salvaguardia di cui all'art. 36;
  - nelle fasi di cantiere degli interventi da eseguirsi nelle aree 'TR' di trasformazione ed 'RQ' di riqualificazione, sono adottate tutte le misure necessarie a prevenire infiltrazioni inquinanti sulla base di un apposito documento di sicurezza che tenga conto delle caratteristiche dell'acquifero e delle eventuali interferenze con la falda derivanti dai lavori.

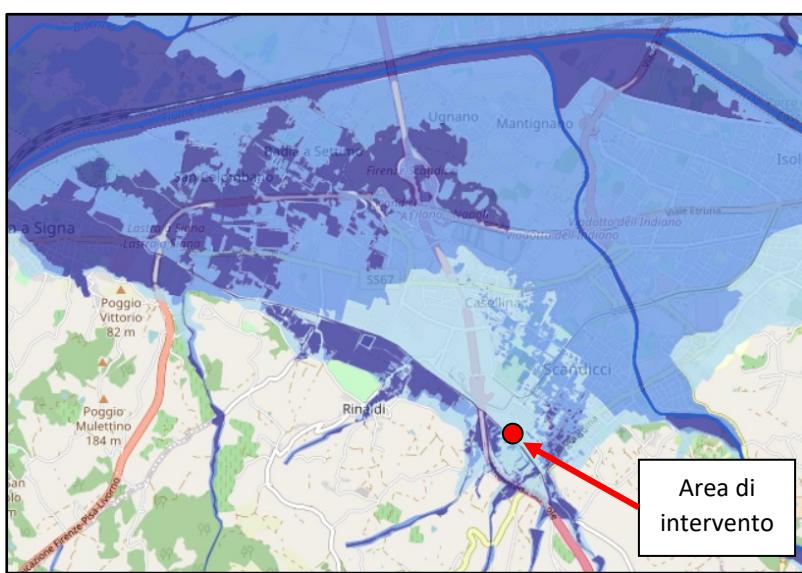
**1** Aree allagabili con  $Tr > 200$  anni
  -

**2** Aree allagabili con  $Tr 30 - 200$  anni
  -

**3** Aree allagabili con  $Tr < 30$  anni

*Carta del PGRA del Distretto Appennino Settentrionale*

Nella Carta di Pericolosità Idraulica allegata al Piano Gestione Rischio Alluvioni PGRA, il comparto in esame non è interessato da alluvioni frequenti o poco frequenti, ma rientra in pericolosità P1 ovvero allagabile per tempi di ritorno maggiori a 200 anni.

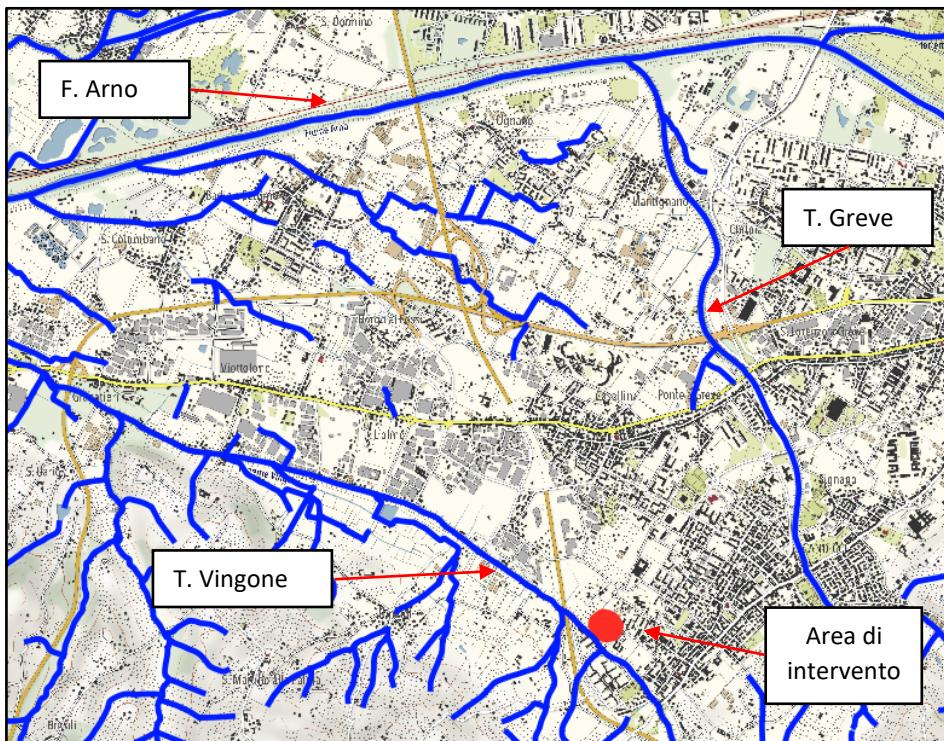
reticolo di acque basse, evidentemente dotate di portelle per scaricare i propri deflussi nei collettori principali quando il livello dell'acqua lo consente. La situazione è oltretutto complicata dal fatto che il T. Vingone, per la quasi totalità del suo tracciato, risulta pensile, ovvero la quota dell'alveo risulta essere molto maggiore (circa due metri) al di sopra del piano di campagna circostante.

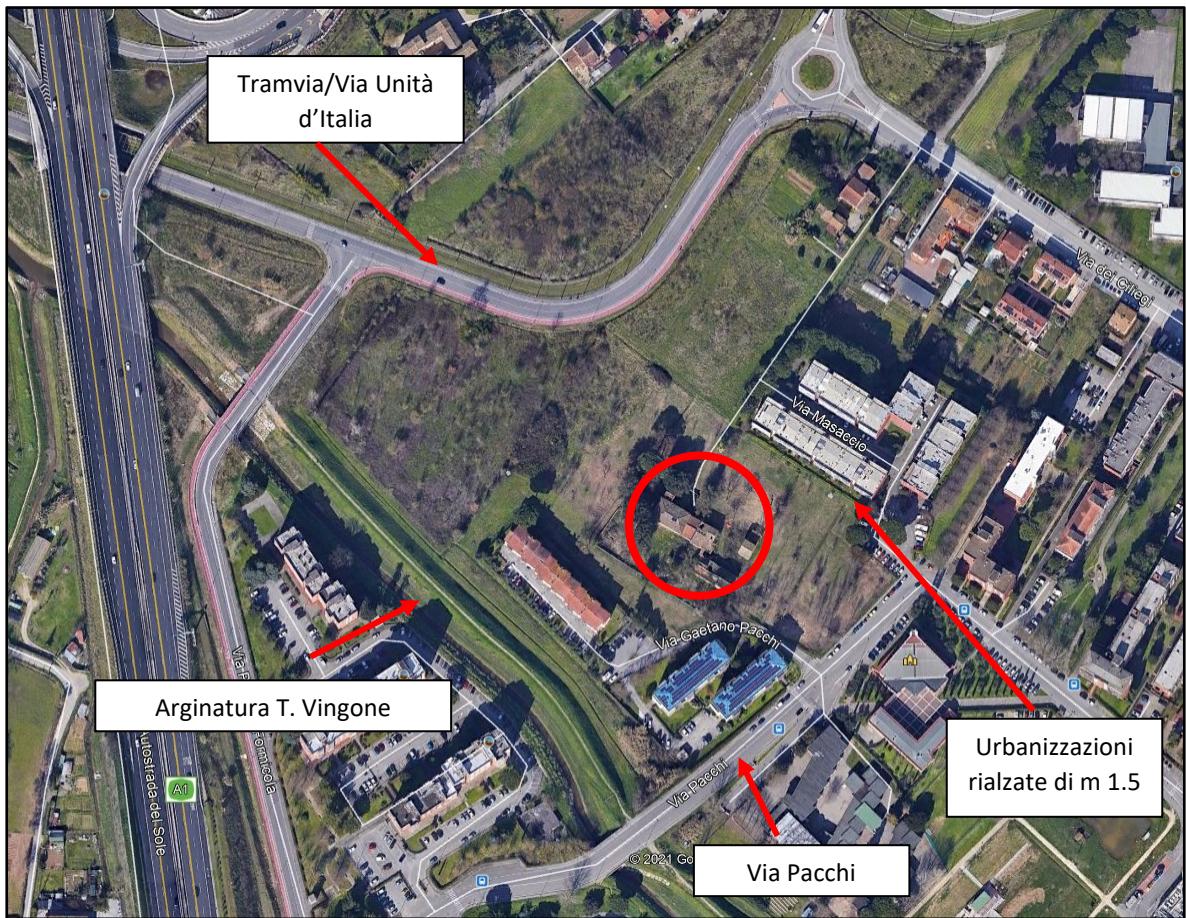
*Vincoli al deflusso delle acque di pioggia nei dintorni dell'area di intervento*

Il risultato è la completa interclusione idraulica dell'area di intervento che si viene a trovare in un "cratere" isolato da cui le acque di pioggia non possono defluire per la presenza dell'arginatura del T. Vingone a sud ovest, della Via Pacchi a sud est, dei rialzamenti legati alle urbanizzazioni a nord est e della Via dell'Unità d'Italia a nord ovest.

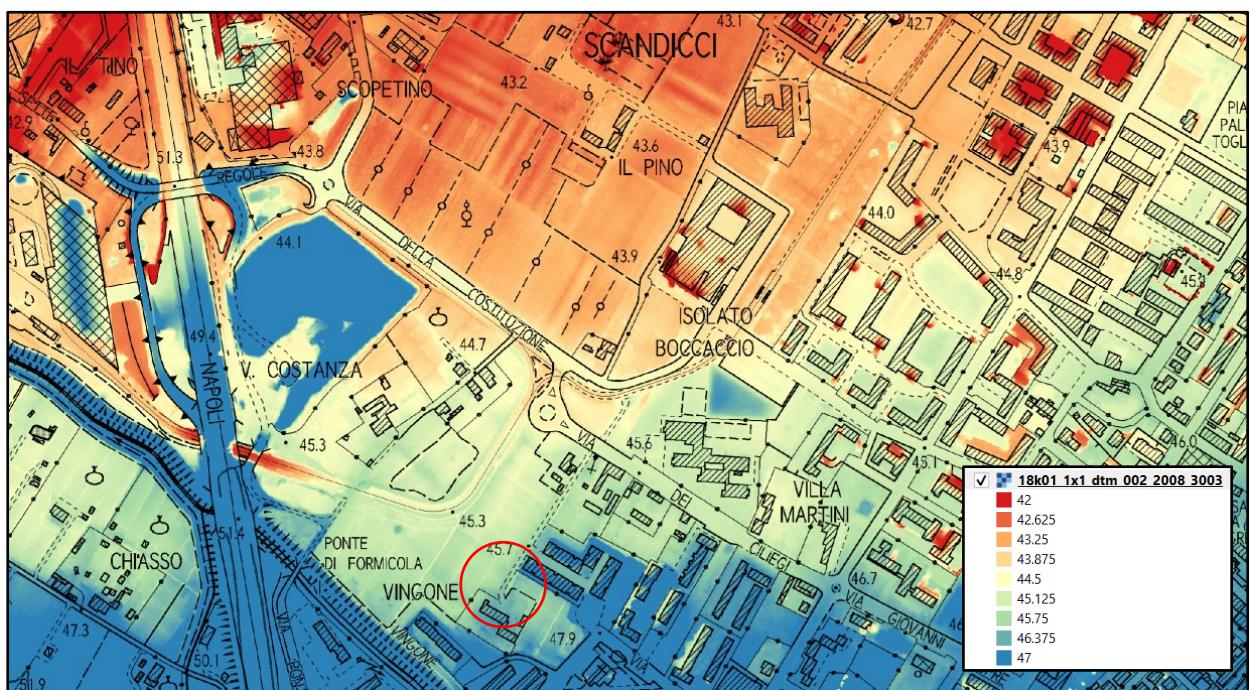
*LIDAR (anno 2008) con indicazione delle quote altimetriche evidenziante colorazione differente indicata nella legenda*

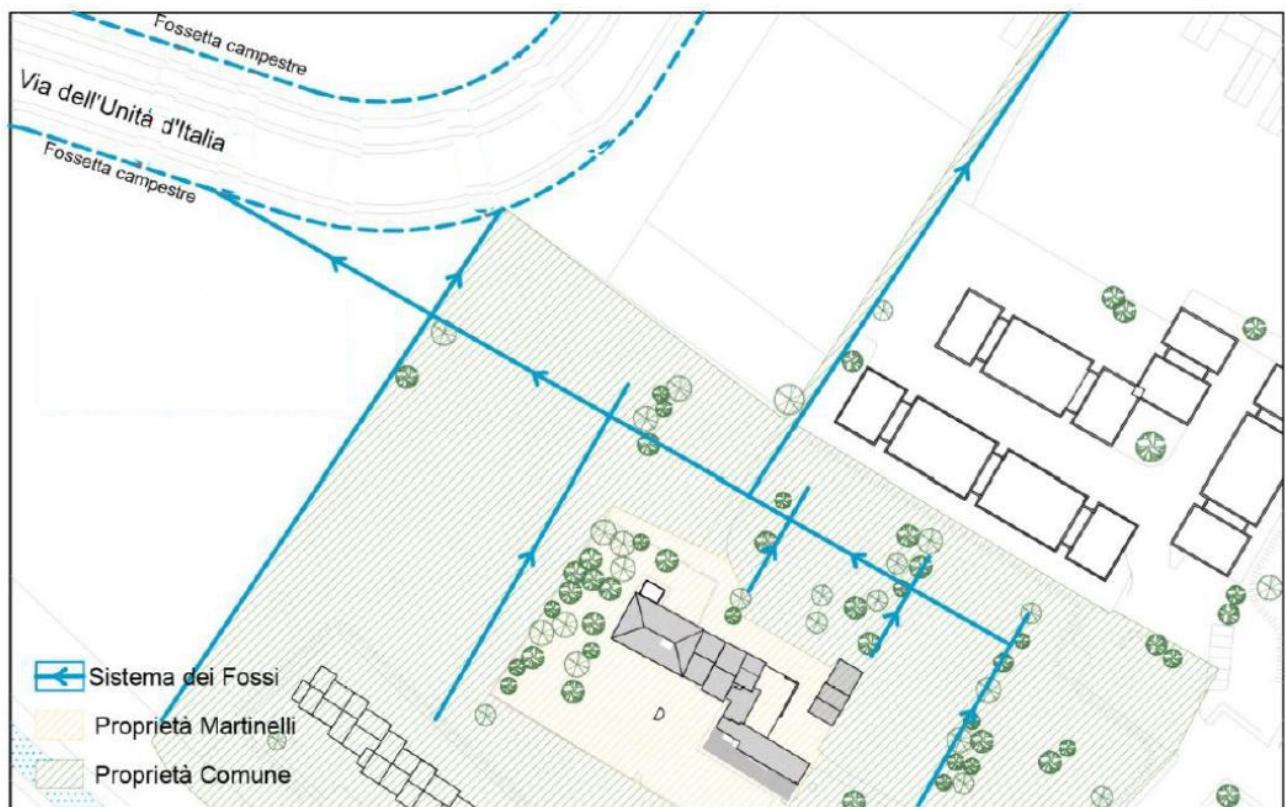
Considerate le problematiche di impaludamento e di deflusso delle acque superficiali, risulta necessario provvedere ad un intervento di risoluzione del problema. A questo proposito si prevede il ripristino funzionale della rete scolante naturale che, in anni di abbandono, ha perso molta della sua efficienza. Il lavoro consisterà nella risagomatura delle fosse campestri che convogliano le acque verso Via dell'Unità d'Italia e quindi verso la rete di deflusso esistente. L'opera di risagomatura, oltre a migliorare in modo significativo il deflusso naturale, avrà anche la funzione di aumentare la capacità di invaso dell'intera rete scolante
